Информации за производот

Повеќенаменски машински обработлив композитен материјал за репарација и обнова

Belzona® 1111

Супер метал

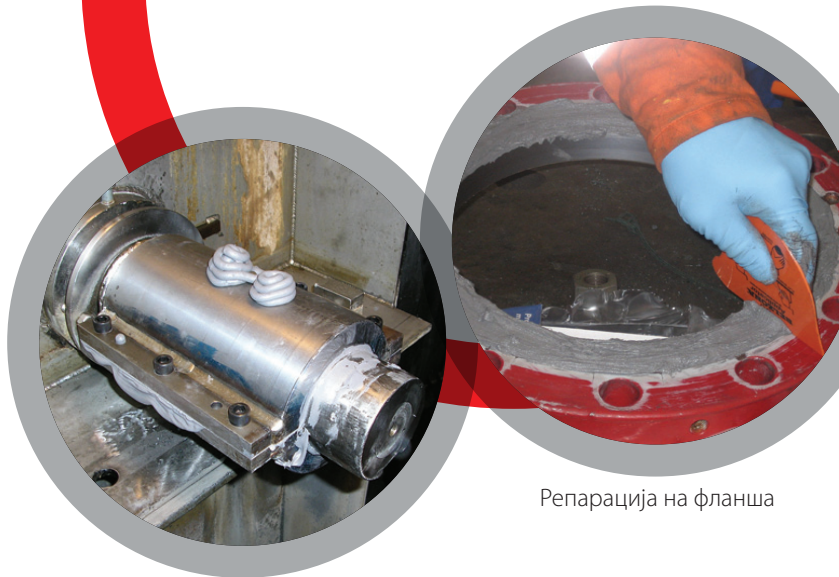
Обликување на осовина на
лице место

Репарација на фланша

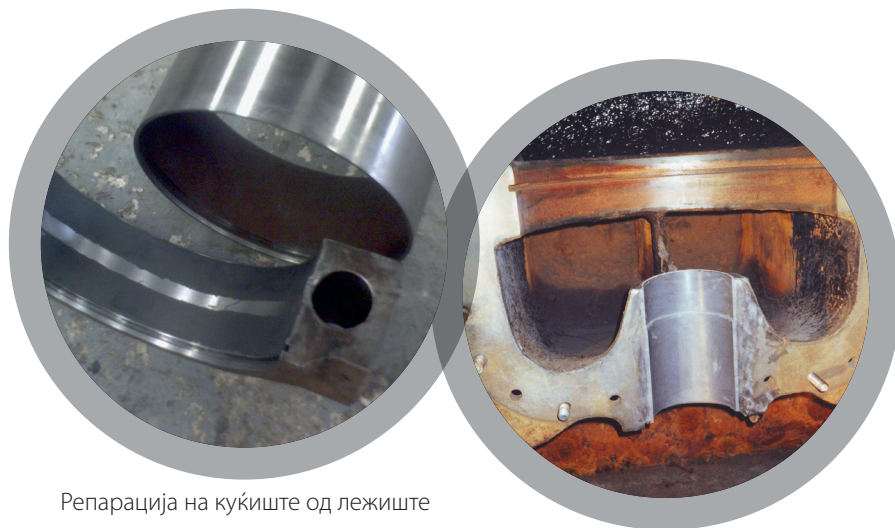
Репарација на куќиште од лежиште

Профилирање на заптивна површина

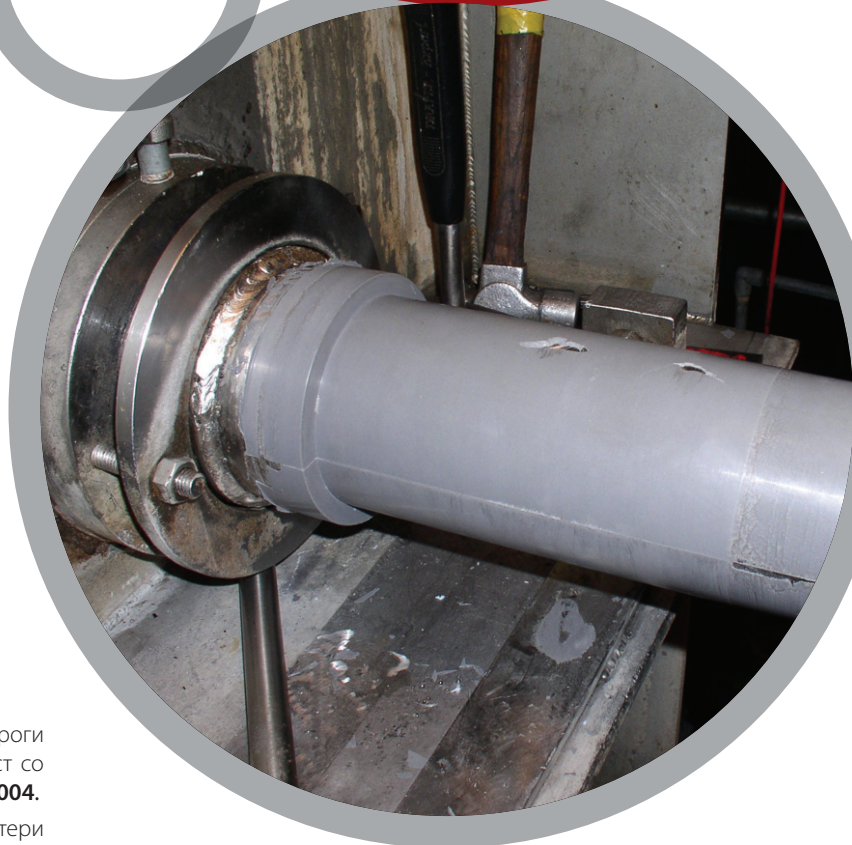
Репарација на осовина
