Индустриски премаз за заштита на површини од ерозија и корозија

Belzona® 1321

Керамика С-Метал

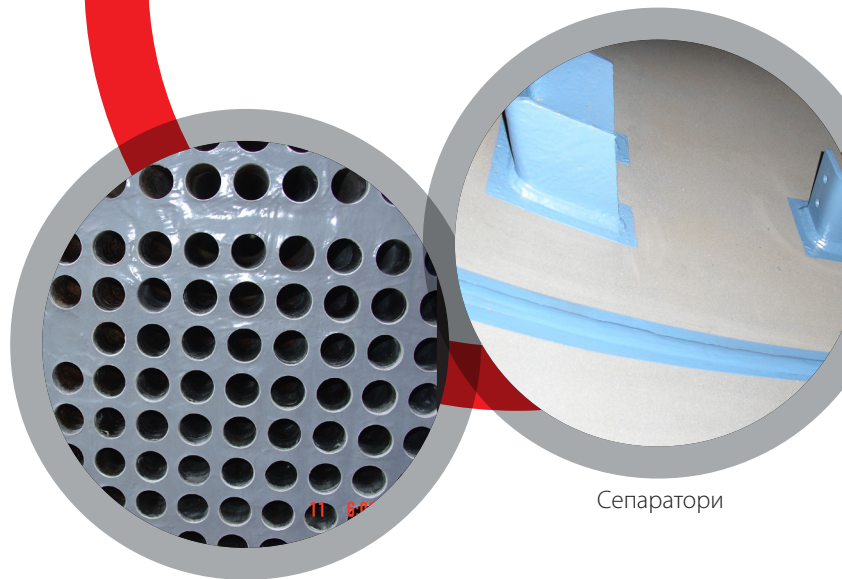
Топлоизменувачи

Сепаратори

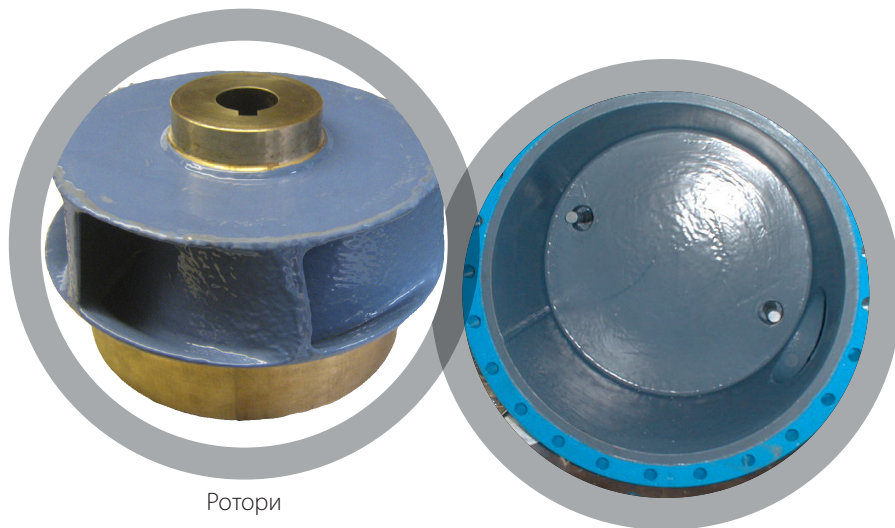
Ротори

Млазници од бродови

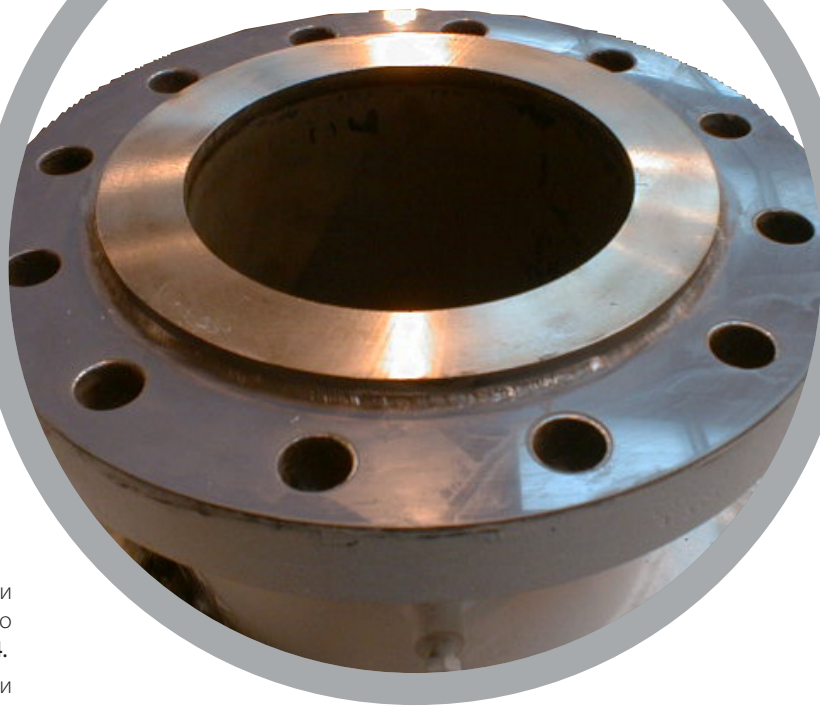
Фланши
